# Rénovation de 2 commerces et logements

## 61600 LA FERTE-MACE

Diagnostic Structure

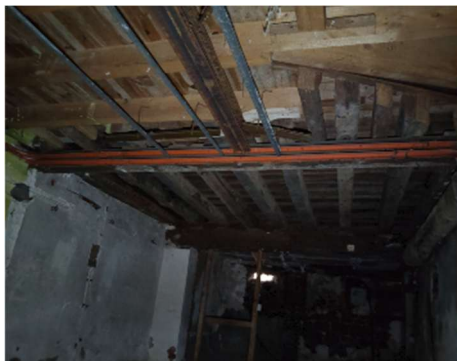
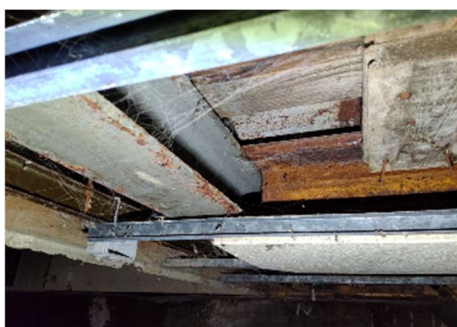
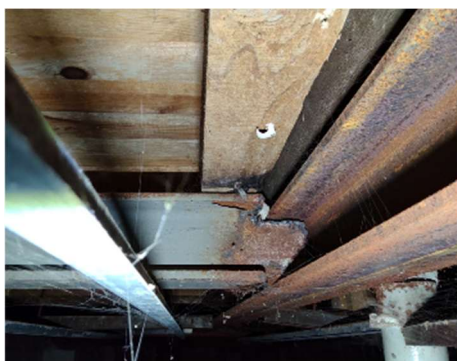
##### Plancher PH Sous-sol

Le plancher PH Sous-Sol est composé de poutrelles acier et solivage bois. Les poutrelles acier sont très corrodées et nécessitent d'être remplacées.

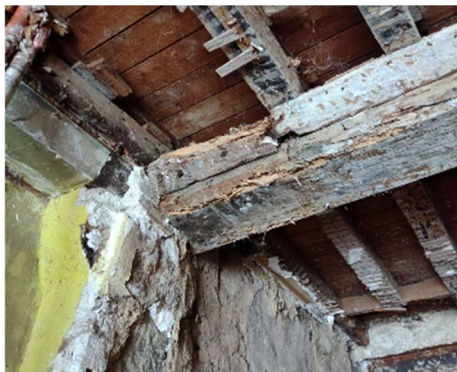
##### Plancher PH RDC

Les poutres sommier présentent des dégradations dans la masse, liées à des attaques d'insectes.

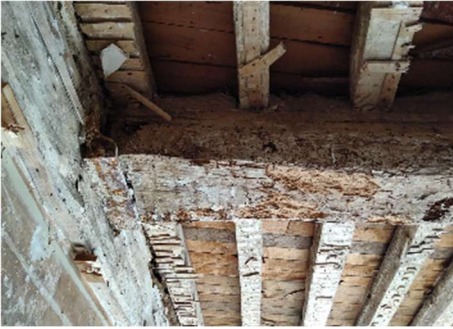
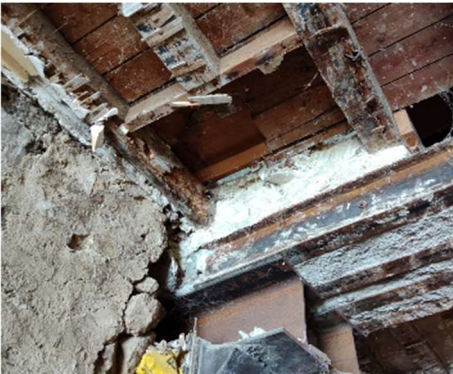
La muraille support est dégradée également.

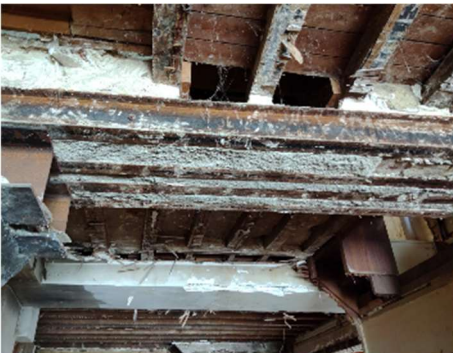
La poutre linteau support des murs de refend des étages supérieurs est composée de 4 poutrelles en acier. Toutes présentent un état de surface très corrodé.

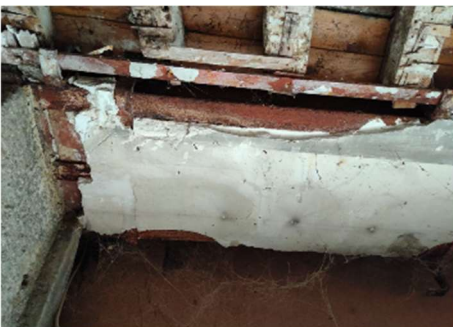
Les appuis de solivage contre façade commerciale sont des profilés métalliques rouillés. Ils sont à déposer.

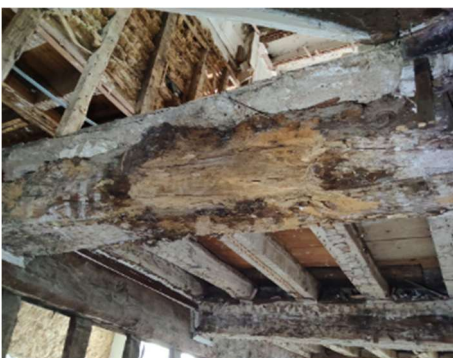
Plancher PH R+1

Les poutres sommier présentent des dégradations dans la masse, liées à des attaques d'insectes.

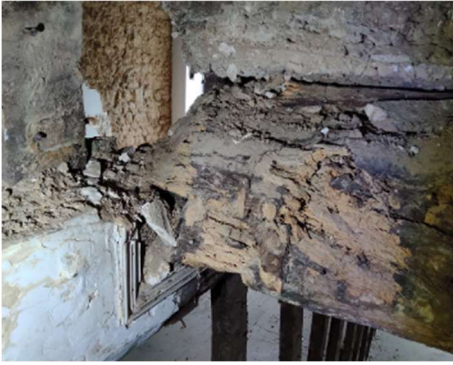
L'appui de sommier n'est que partiel.

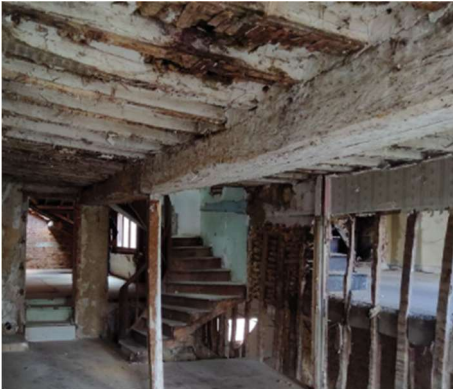
Plancher PH R+2

Le solivage présente une dégradation liée à la présence d'humidité présente en comble, certainement liée à un défaut de couverture.

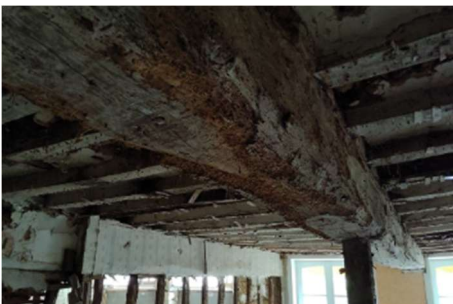
Les poutres sommier longitudinale présente des dégradations dans la masse, liées à des attaques d'insectes

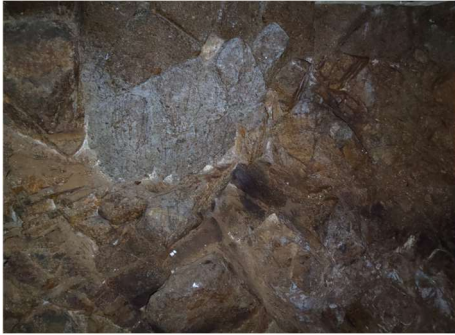
R0

Le mur séparatif en sous-sol ne présente pas fissures.

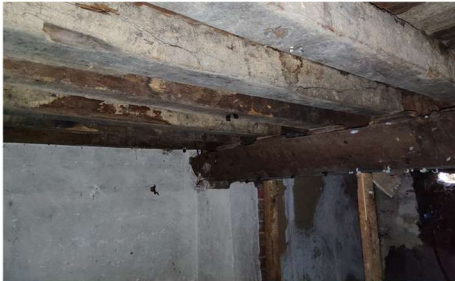
R-1

L'étanchéité du remplissage n'est pas certaine. Le mur composé d'ossatures bois avec remplissage brique est remplacé par un mur parpaing afin de garantir le coupe-feu nécessaire entre les logements. En R0, le mur séparatif est remplacé par un mur parpaing qui prend appui sur le mur du sous-sol en pierres.

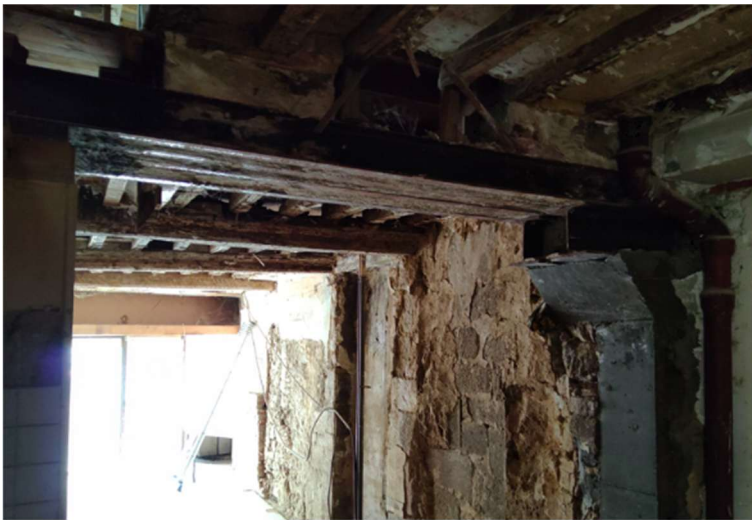
R0 boulangerie

La poutre linteau composée de 4 poutres métalliques corrodées est à remplacer. Également l'appui de poutrelles est à remplacer.

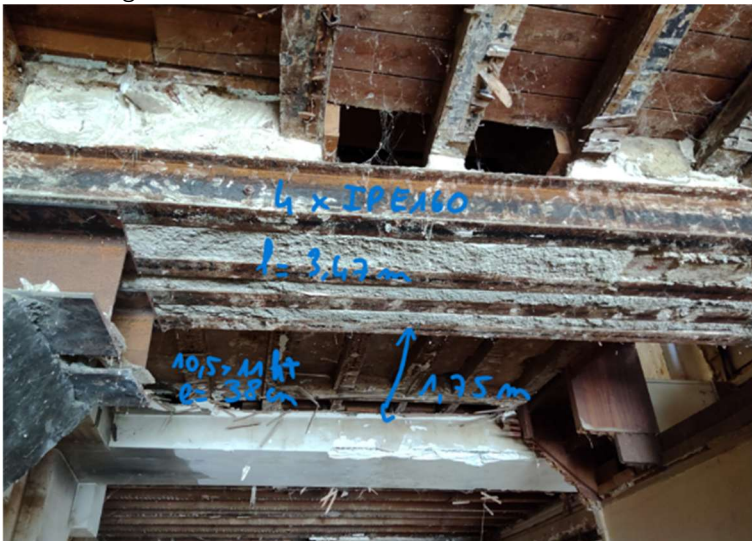
R0 boulangerie

Linteau composé de poutrelles acier corrodées.

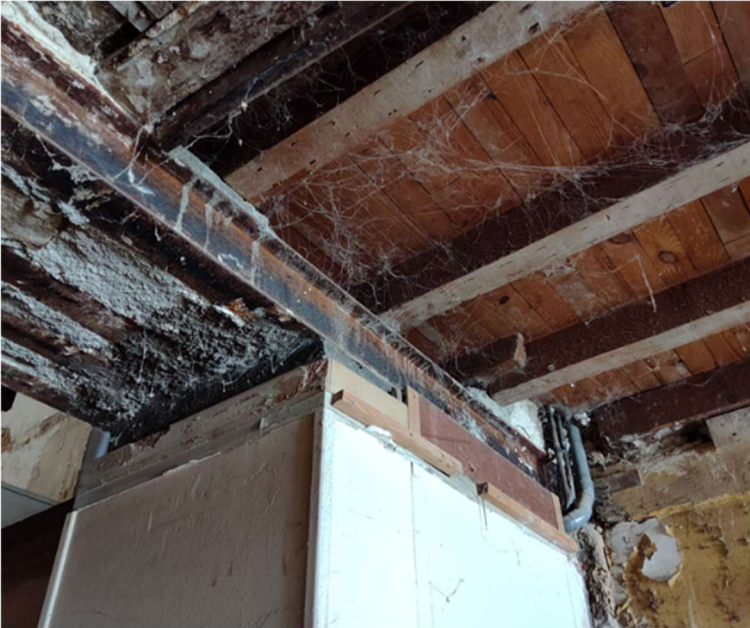
R0 boulangerie

Appui sur escalier, non admis. Il est prévu une dépose de l'escalier.

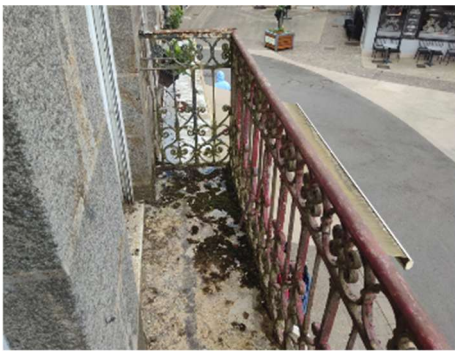
La dalle du balcon est moussue, le garde-corps également. Elle présente une forte humidité. L'ancrage du garde-corps semble correct.

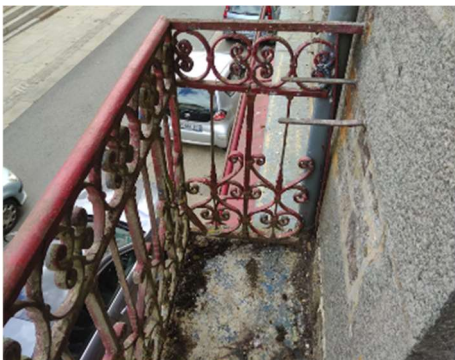
Il n'est pas possible de démontrer par le calcul la résistance de la dalle en pierre. Aussi nous conseillons de ne pas utiliser les balcons par mesure de sécurité ou bien de renforcer la dalle en pierre en la considérant comme un élément portant sur 2 appuis (appui contre mur existant et appui sur profilé métallique de renfort).

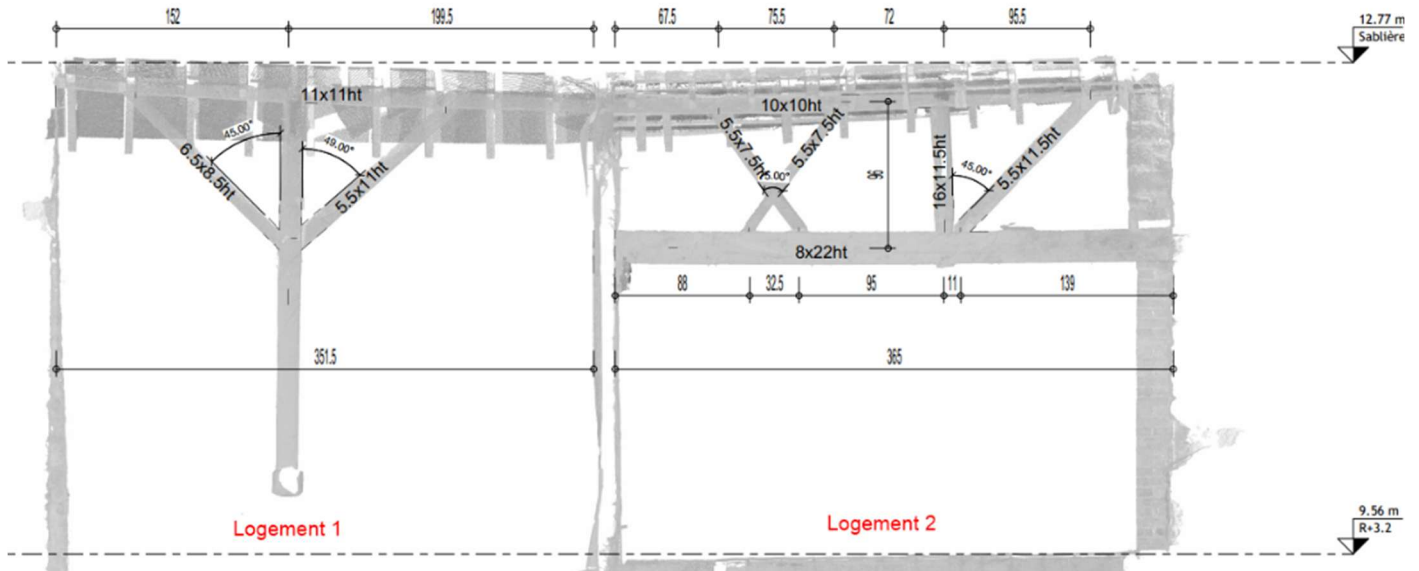
4.3. Contreventement longitudinale des 2 charpentes attenantes

Le contreventement longitudinal est partiel et doit être renforcé par l'ajout de poutres au vent en rampant. Les contre fiche situées sur le logement1 seront déposées.
