# Rénovation de 2 commerces et logements

## 61600 LA FERTE-MACE

Diagnostic Structure

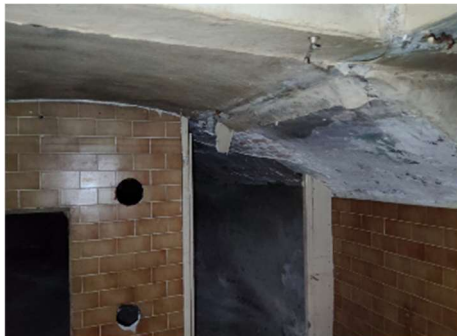
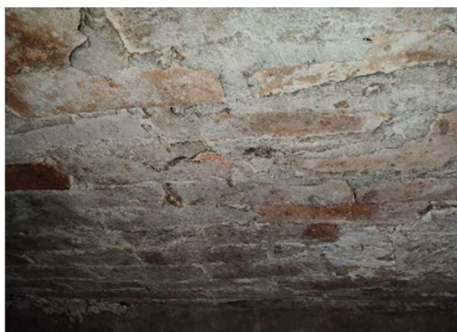
Plancher PH Sous-Sol vaulté, composé de briques.

L'inspection visuelle montre que le PH Sous-Sol est bon état.

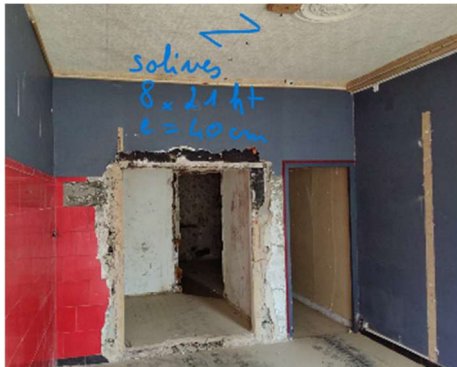
Plancher PH RDC en bon état, non curé.

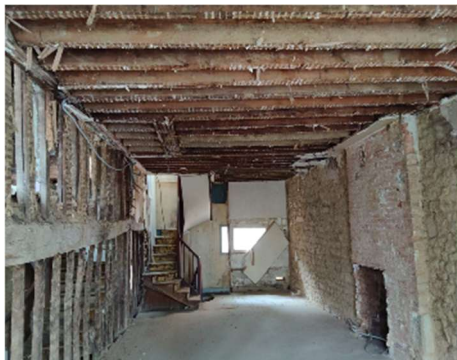
Solivage en bon état

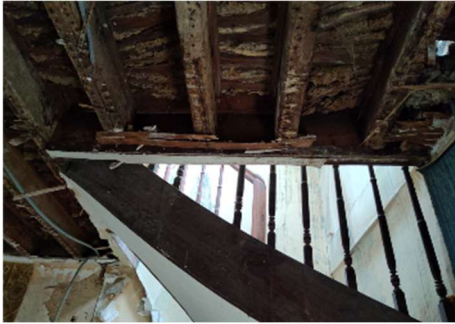
Appui de solives sains

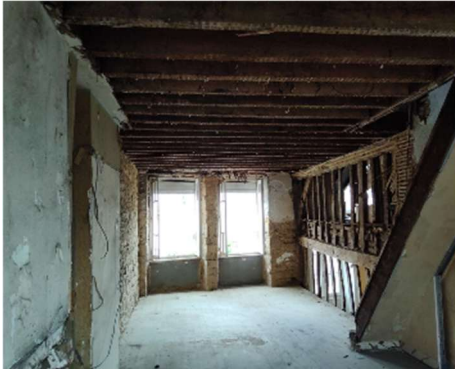
Solivage en bon état

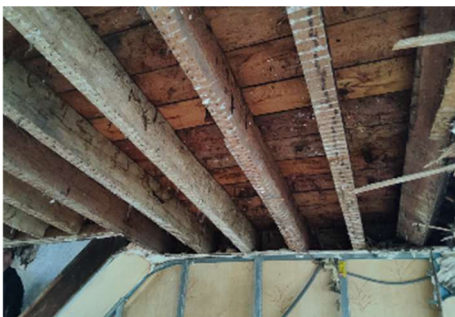
Appui de solives sains

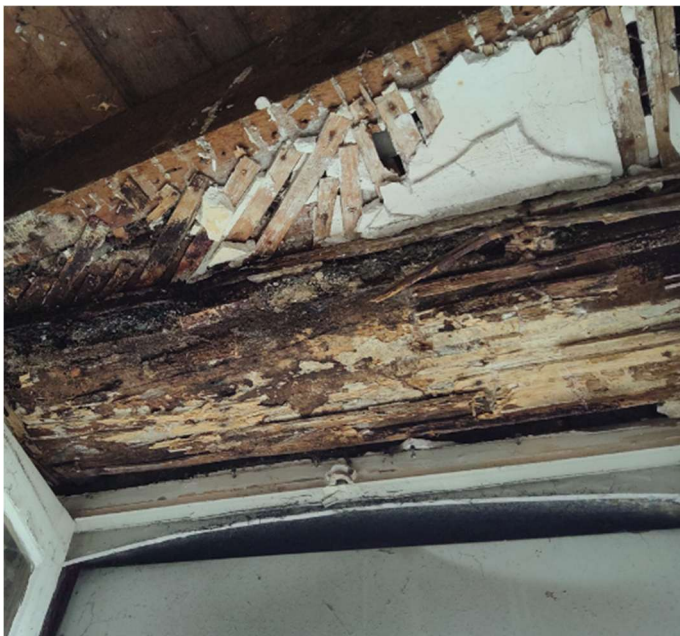
Attention cependant aux solives de rive. La solive doit être déposée, remplacée.

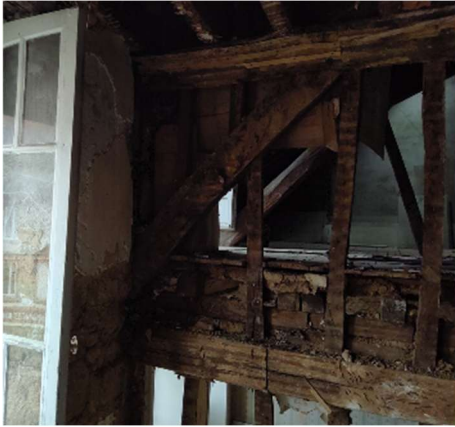
Le mur ossature bois présente une ossature dont les sections ne sont pas régulières, et non réglementaires.

L'étanchéité du remplissage n'est pas certaine. Le mur composé d'ossatures bois avec remplissage brique est remplacé par un mur parpaing afin de garantir le coupe-feu nécessaire entre les logements. En R0, le mur séparatif est remplacé par un mur parpaing qui prend appui sur le mur du sous-sol en pierres.

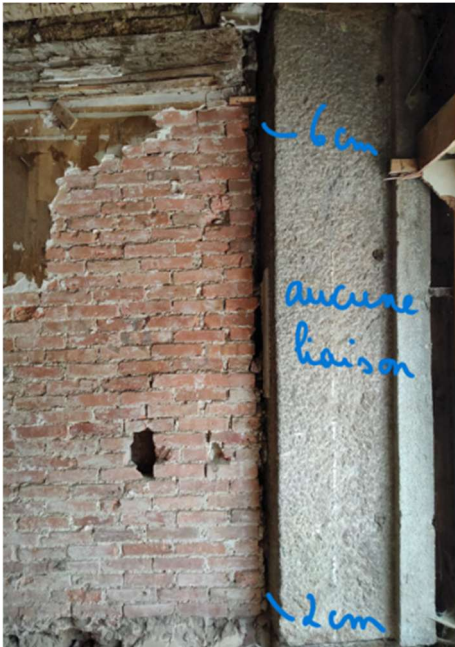
R+1 – R+2

Le mur existant brique ne présente pas de liaisonnement avec les poteaux en pierre de façade. On mesure un vide de 6cm.

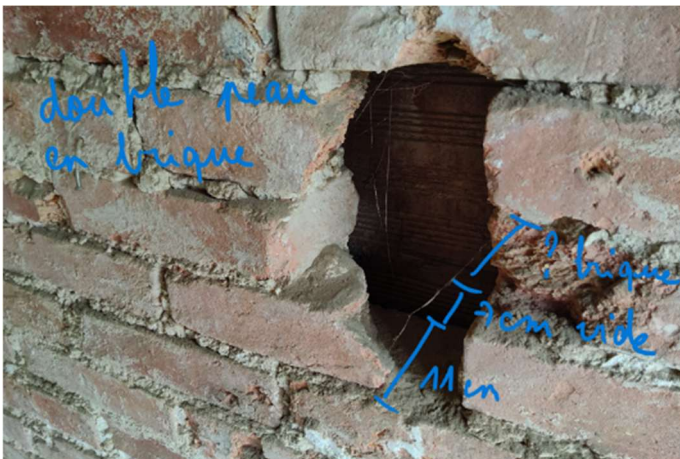
R0

Le mur est composé d'un double parement briques.

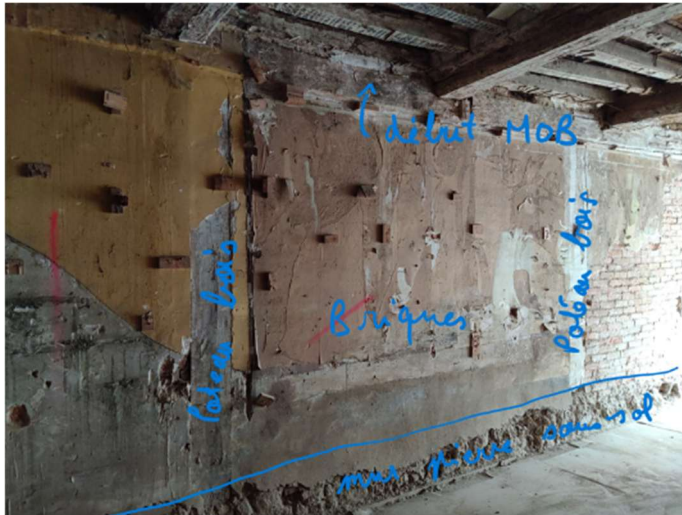
R0

Le mur en briques à double parement est un mur de remplissage autour d'une ossature poteaux bois, support de l'ossature bois, faisant paroi séparative des logements situés aux étages supérieurs.

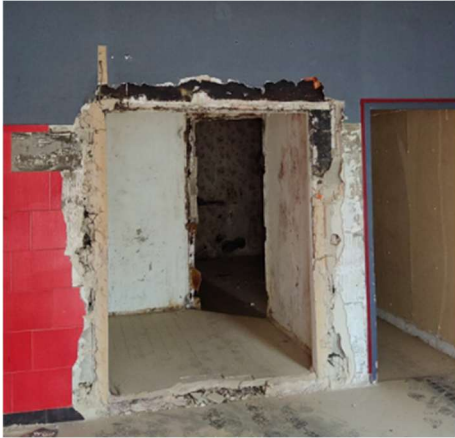
R0 Boucherie

Les encadrements des ouvertures sont à revoir, jambages, dalles, linteaux.

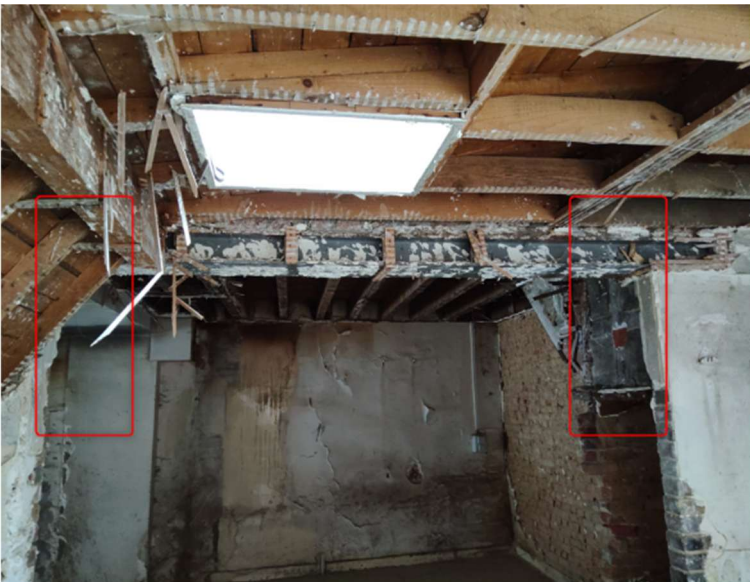
R0 Boulangerie - extension

Les appuis de poutres linteaux et poutres linteaux sur extensions sont à renforcer.

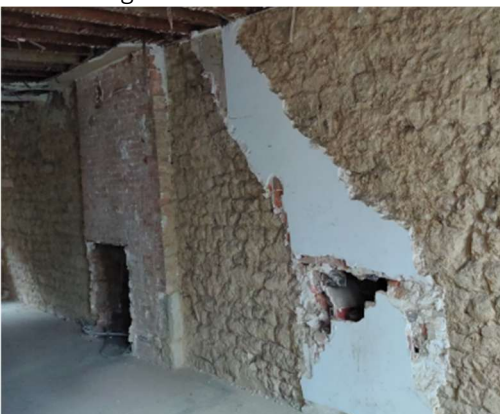
R1 Boucherie

Le trou dans le mur correspond au passage d'une gaine qui peut être bouché aujourd'hui.

Les murs en maçonnerie existants sont à revoir : réparation des fissures, rebouchage de trou pour passage de gaines par exemple. Révision particulière des murs briques, rejointoiement, trous comblés pour garantir l'étanchéité à l'eau du mur.

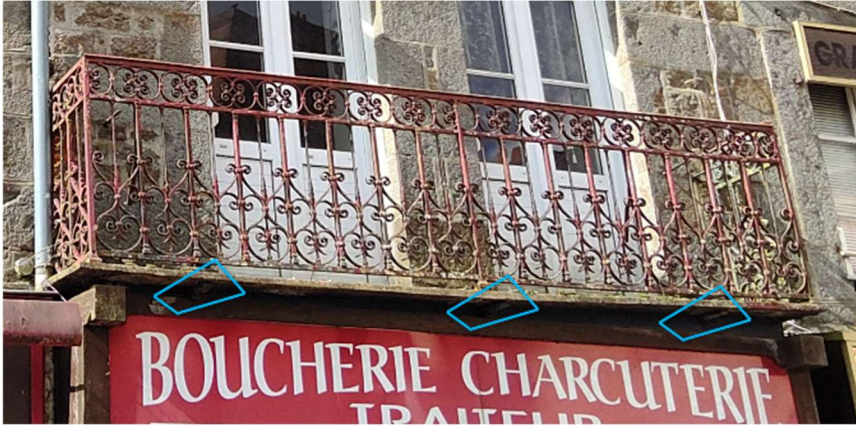
La dalle balcon semble être en pierre et repose sur 3 consoles métalliques. (repères bleus)

Afin de consolider la structure du balcon, avec l'hypothèse d'une dalle pierre non fissurée,

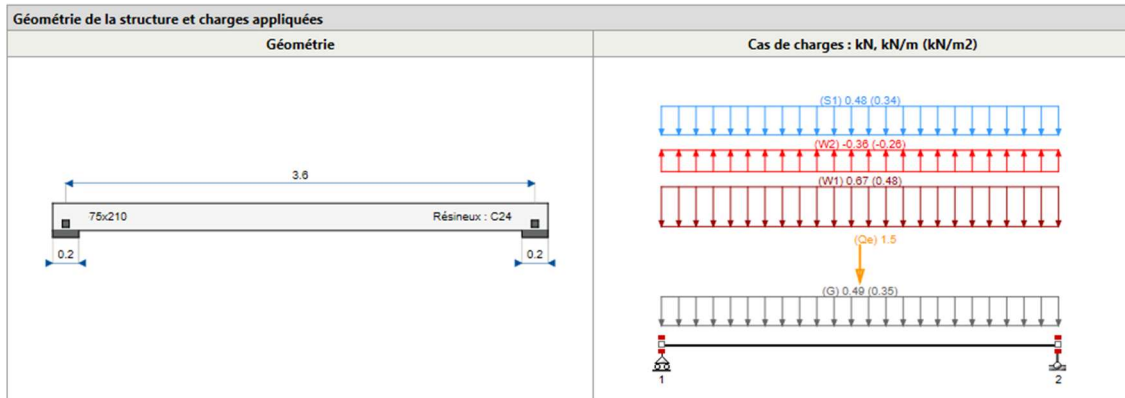
Panne 3 – BM C24 7.5x21

| EC5 : Résultats synthétiques pièces (Résistances et flèches) | | | | |
|---|---|---|---|---|
| b=75mm<br>h=210mm | 57.31% | 33.46% | 60,63% (7,28mm) | 100,89% (18,16mm) |

Le taux de travail en déformation est inférieur à 105%, cela est acceptable.

→ La panne est justifiée au calcul en termes de résistance ELU et de déformation ELS.

- Panne 1 : la section 75x210 est doublée. La nouvelle section est positionnée contre la section existante,
- Panne 4 : la section 65x180 est doublée également.
- Panne 5 : la section est déposée et remplacée par une section BM C24 13x14.

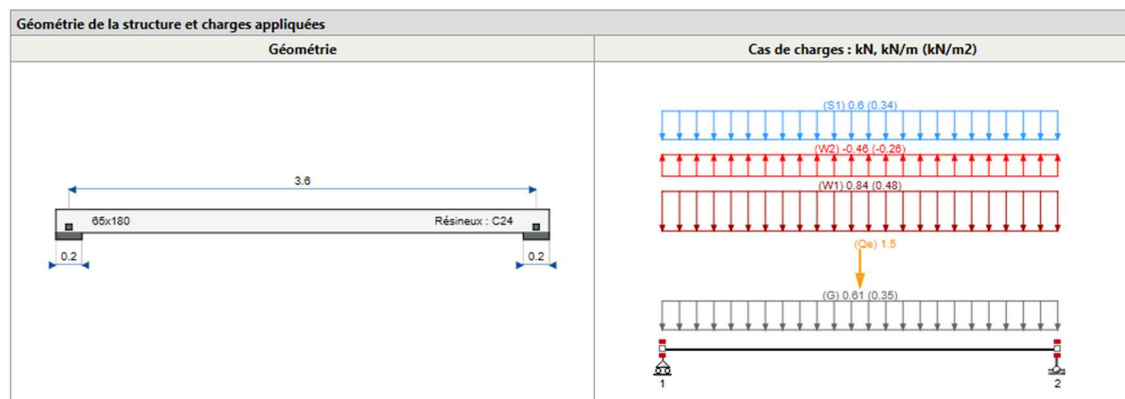
Panne 4 – BM C24 6.5x18

| EC5 : Résultats synthétiques pièces (Résistances et flèches) | | | | |
|---|---|---|---|---|
| b=65mm<br>h=180mm | 94.16% | 60.74% | 108,45% (13,01mm) | 201,11% (36,2mm) |

→ La panne n'est pas justifiée au calcul en termes de résistance ELU ni de déformation ELS.

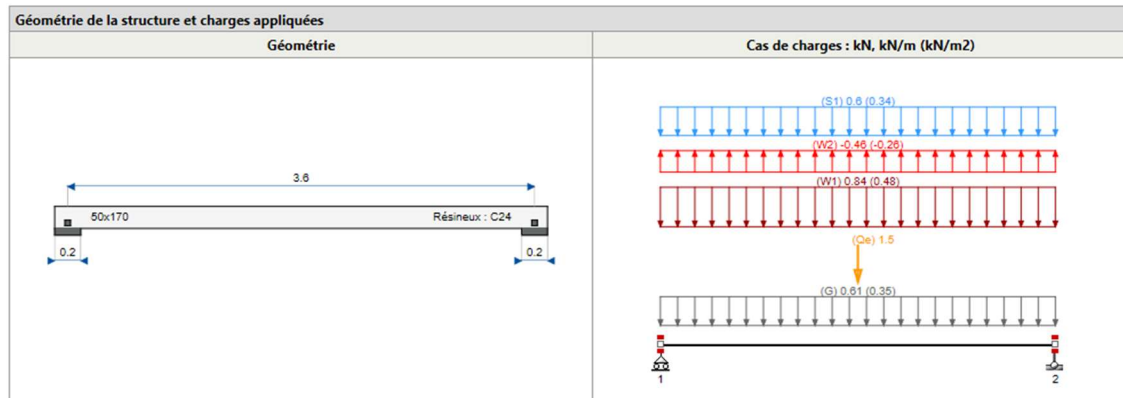
Panne 5 – BM C24 5x17

| EC5 : Résultats synthétiques pièces (Résistances et flèches) | | | | |
|---|---|---|---|---|
| b=50mm<br>h=170mm | 149.46% | 106.66% | 251.64% (30,2mm) | 460.84% (82,95mm) |

→ La panne n'est pas justifiée au calcul en termes de résistance ELU ni de déformation ELS.

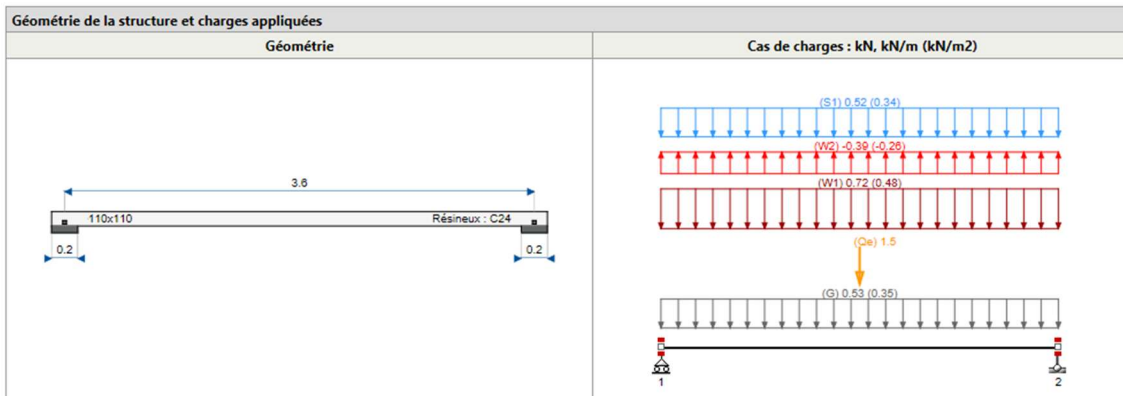
Panne 6 faitière – BM C24 11x11

| EC5 : Résultats synthétiques pièces (Résistances et flèches) | | | | |
|---|---|---|---|---|
| b=110mm<br>h=110mm | 100.18% | 0% | 131.74% (15,81mm) | 174.82% (31,47mm) |

→ La panne n'est pas justifiée au calcul en termes de résistance ELU ni de déformation ELS.

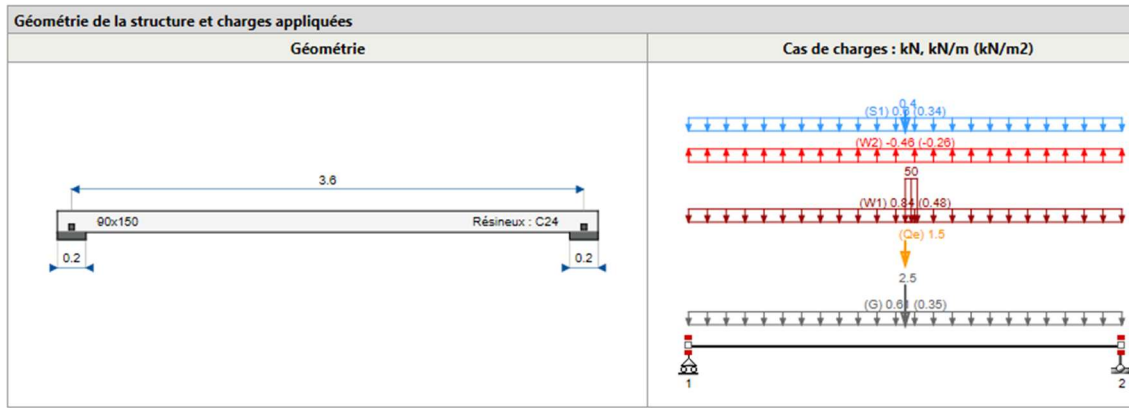
Panne 9 – BM C24 9x15

La panne 9 est support de la structure chien assis (effort vertical sur panne G=2.5kN, S=0.5kN, Wdesc=0.5kN).

| EC5 : Résultats synthétiques pièces (Résistances et flèches) | | | | |
|---|---|---|---|---|
| b=90mm<br>h=150mm | 233% | 0% | 230,53% (27,66mm) | 285,58% (51,4mm) |

→ La panne n'est pas justifiée au calcul en termes de résistance ELU ni de déformation ELS.

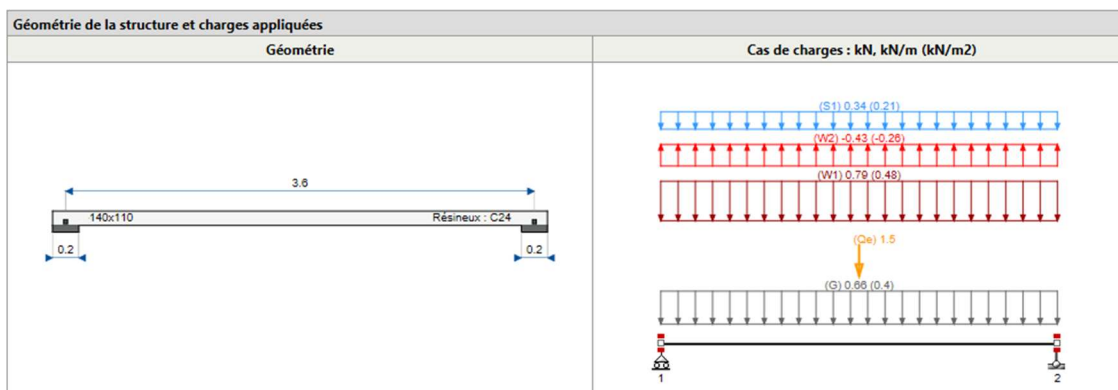
Panne 4 – BM C24 14x11ht

| EC5 : Résultats synthétiques pièces (Résistances et flèches) | | | | |
|---|---|---|---|---|
| b=140mm<br>h=110mm | 82.49% | 0% | 100,27% (12,03mm) | 140,21% (25,24mm) |

→ La panne n'est pas justifiée au calcul en termes de déformation ELS.

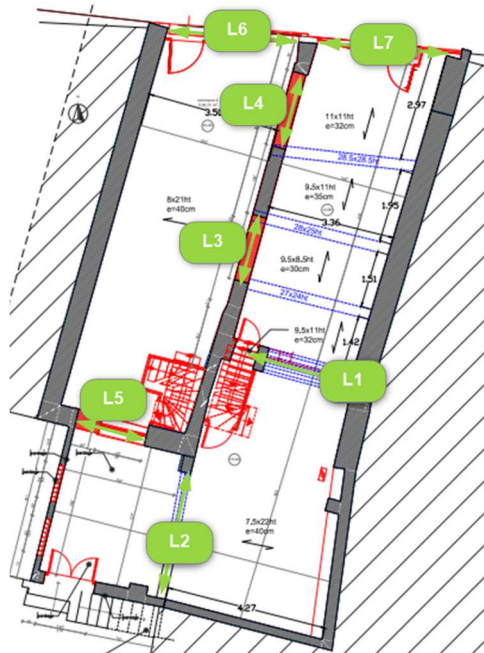
#### *Linteaux L1 - R0*

Le linteau présente de forte corrosion et des appuis douteux.
